**POUR LE RECRUTEMENT
D'ARCHITECTES ET URBANISTES
DE L'ÉTAT**

Ancien couvent des Cordeliers

Travaux de consolidation provisoire et définitive

Aménagement d'un lieu d'exposition et de conférences

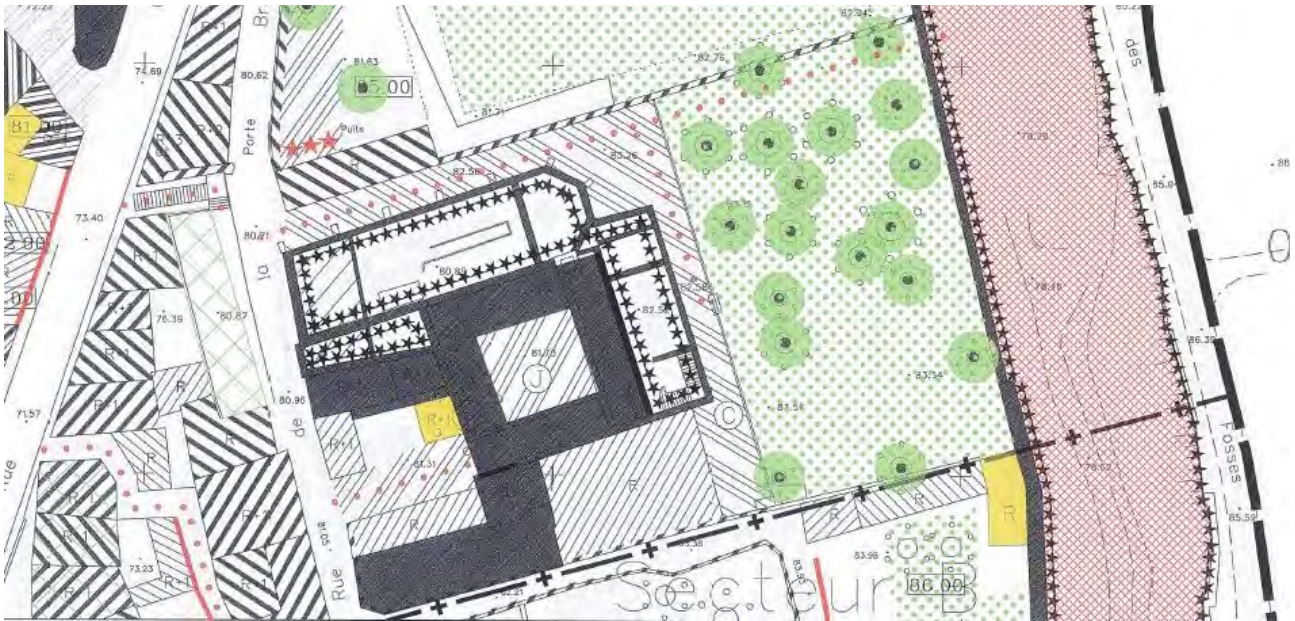
Plan 2 Extrait du PSMV approuvé.

Parties protégées au titre des monuments historiques : en noir, plus les étoiles noires pour les sols.

Parties gérées par le seul PSMV : appentis à démolir en jaune, bâtiments non protégés en hachures simples, espaces protégés (C=cour/J=jardin) en hachures doubles, jardin arboré protégé en pointillé vert, arbres protégés.

Les appentis situés dans la cour côté rue et le bâtiment donnant sur le jardin au sud du cloître sont exclus de la protection monument historique, et ne sont pas non plus protégés par le PSMV (plan 2). Celui-ci protège, en revanche, le jardin ainsi que les espaces libres au nord de l'église et à l'est du bâtiment conventuel, l'accès au cloître par la cour côté rue, et l'espace central du cloître.

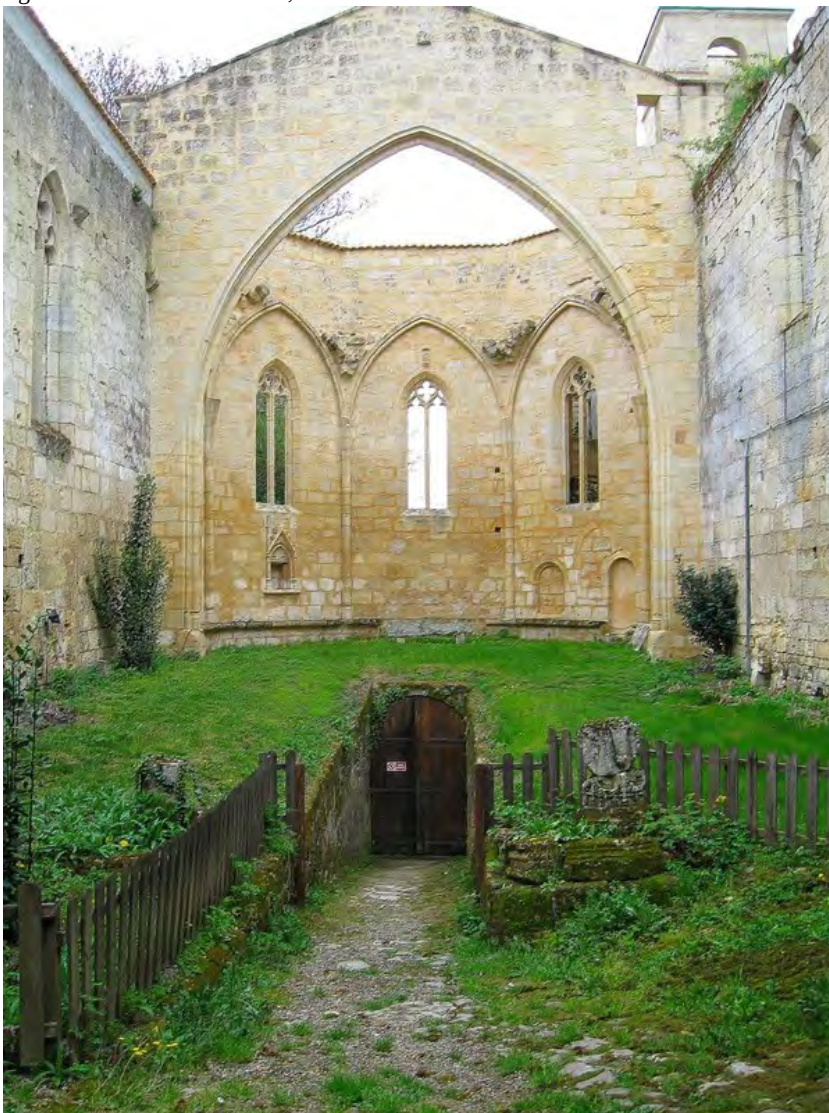
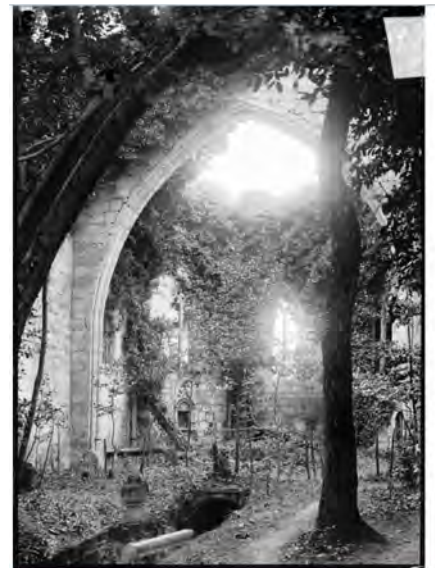
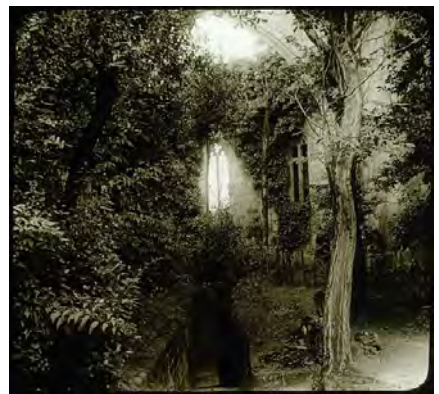
Intérieur de la nef de l'église, deux vues de la fin du XIXème siècle et une vue actuelle

Au début du XIX^{ème} siècle, un négociant en vin rachète l'ensemble et l'utilise comme chais et lieu de stockage. À la fin du siècle, un sous-sol est creusé dans la nef de l'église, c'est l'occasion de la découverte de cercueils en plomb renfermant des corps momifiés.

Le milieu de la nef est occupé par la descente vers le sous-sol, créé au XIXème siècle.

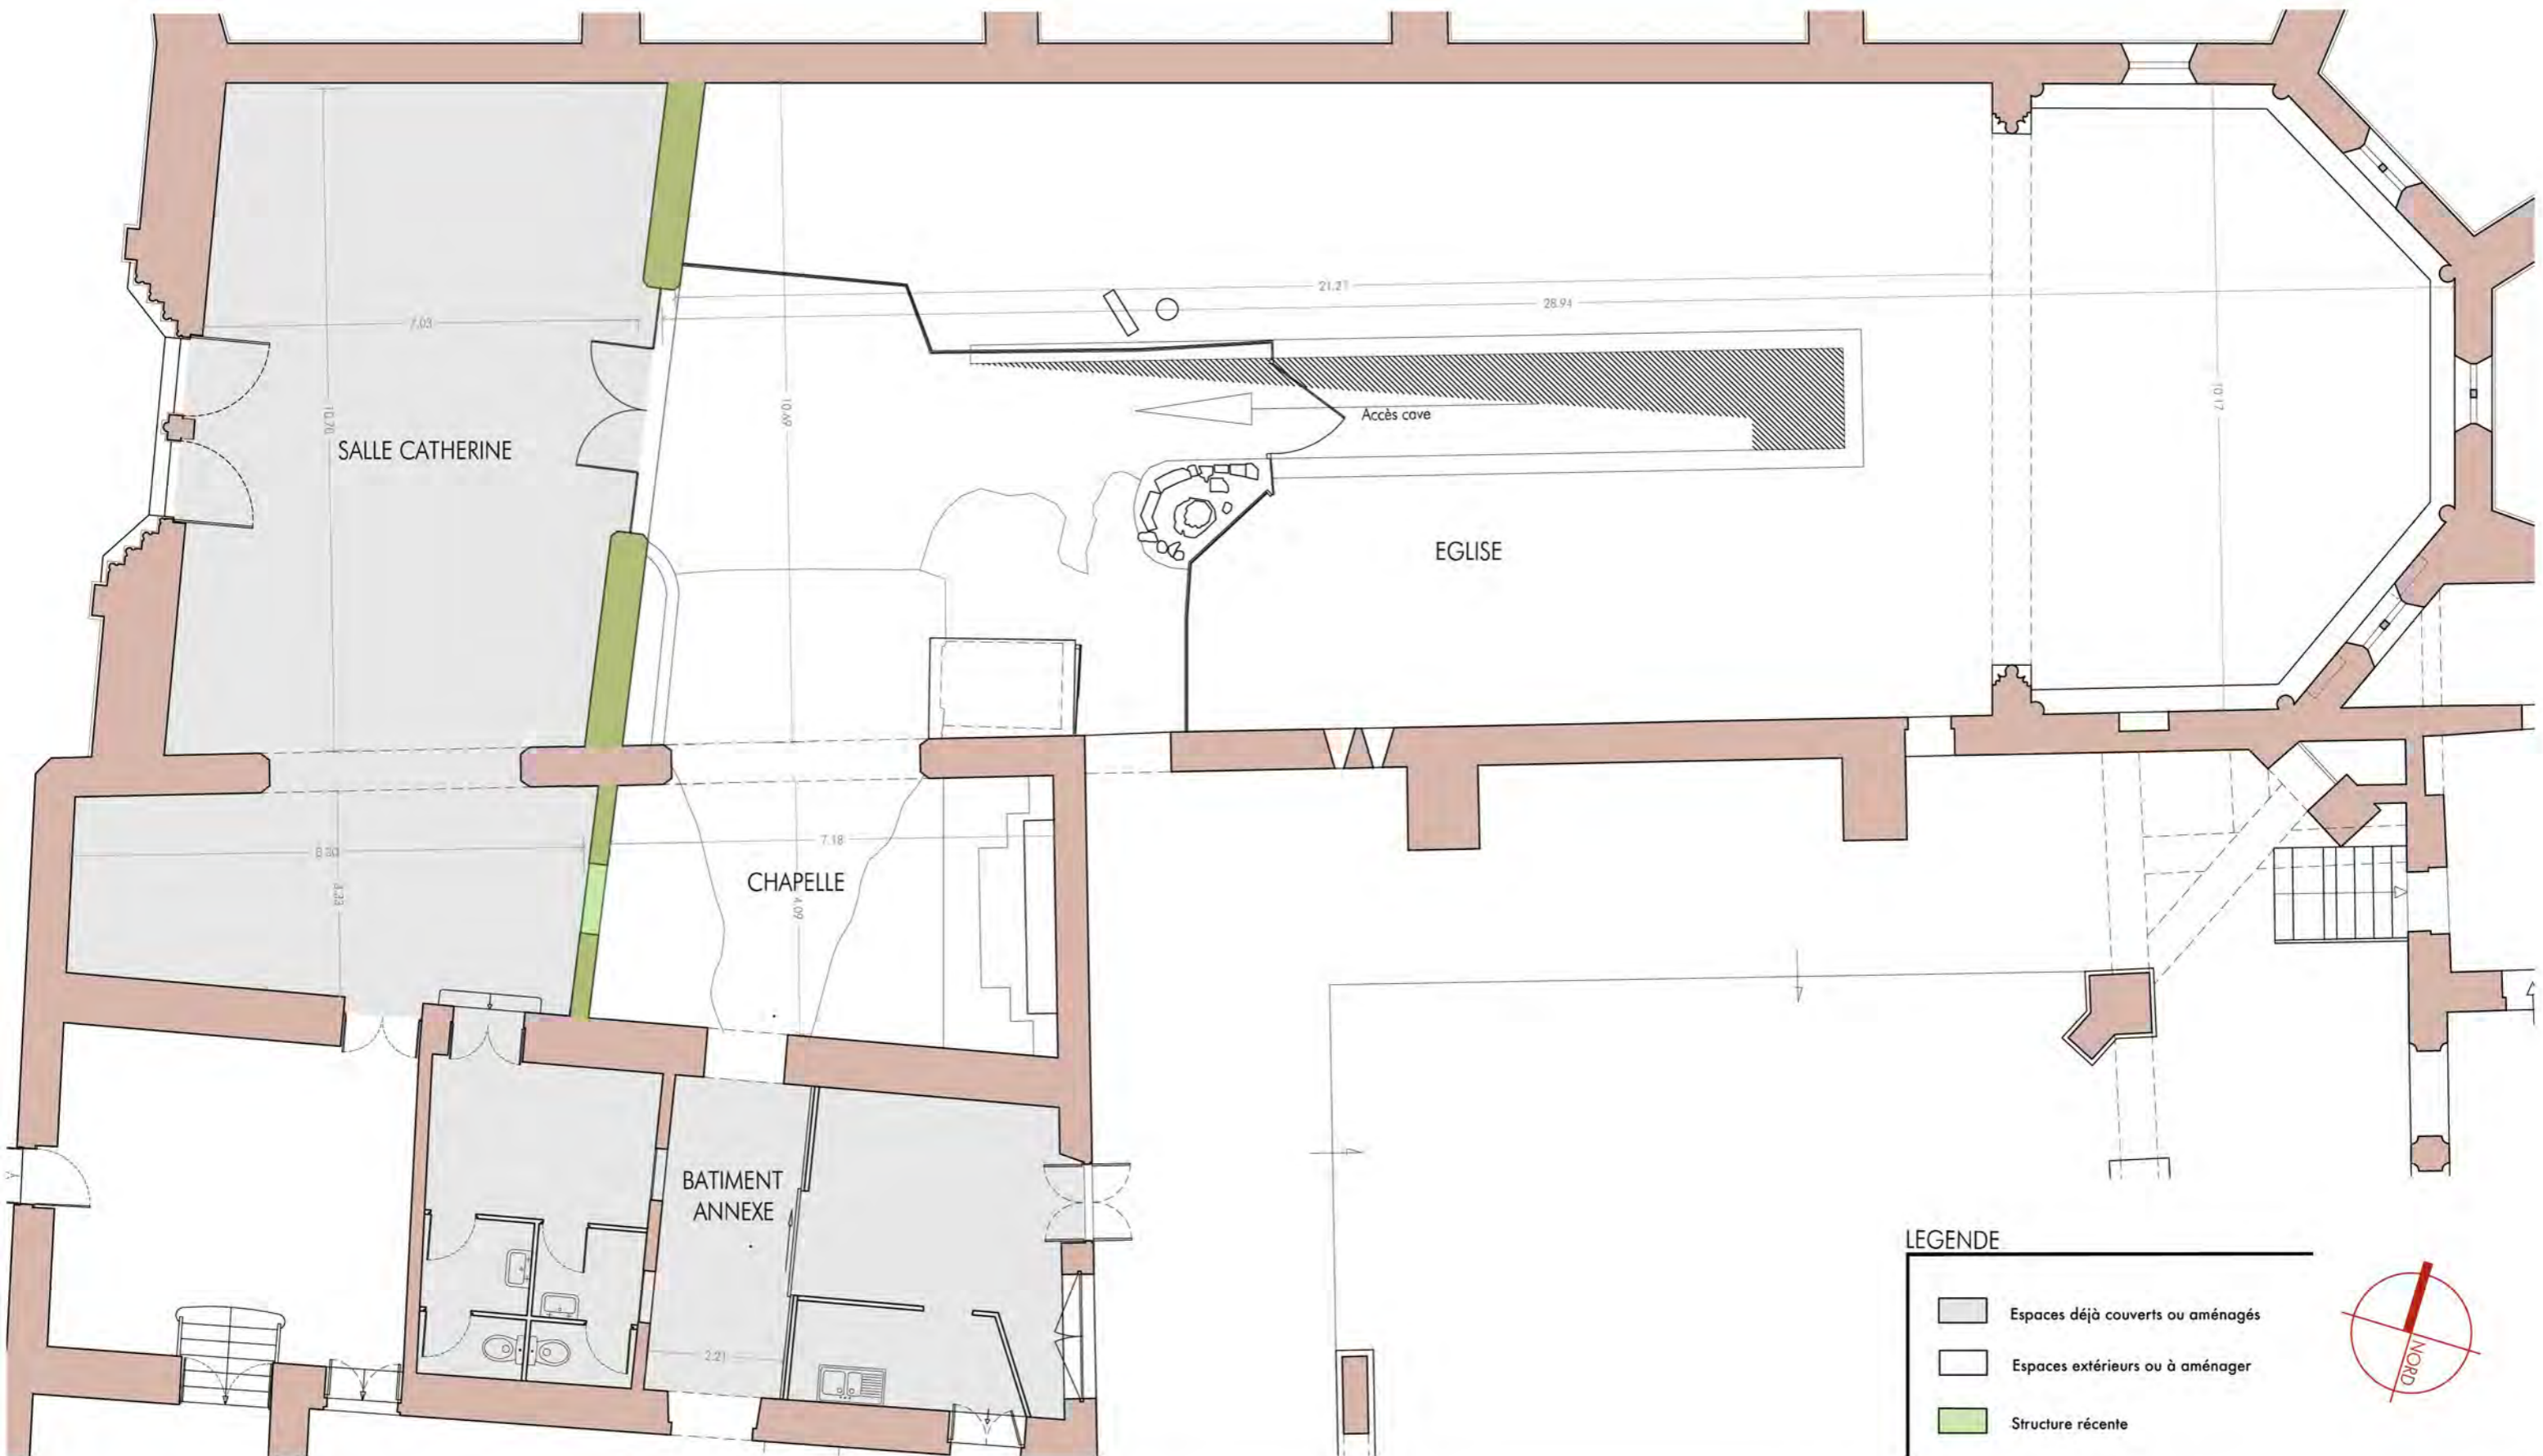
EDL 9
22/26

Plan RDC
Eglise et chapelle

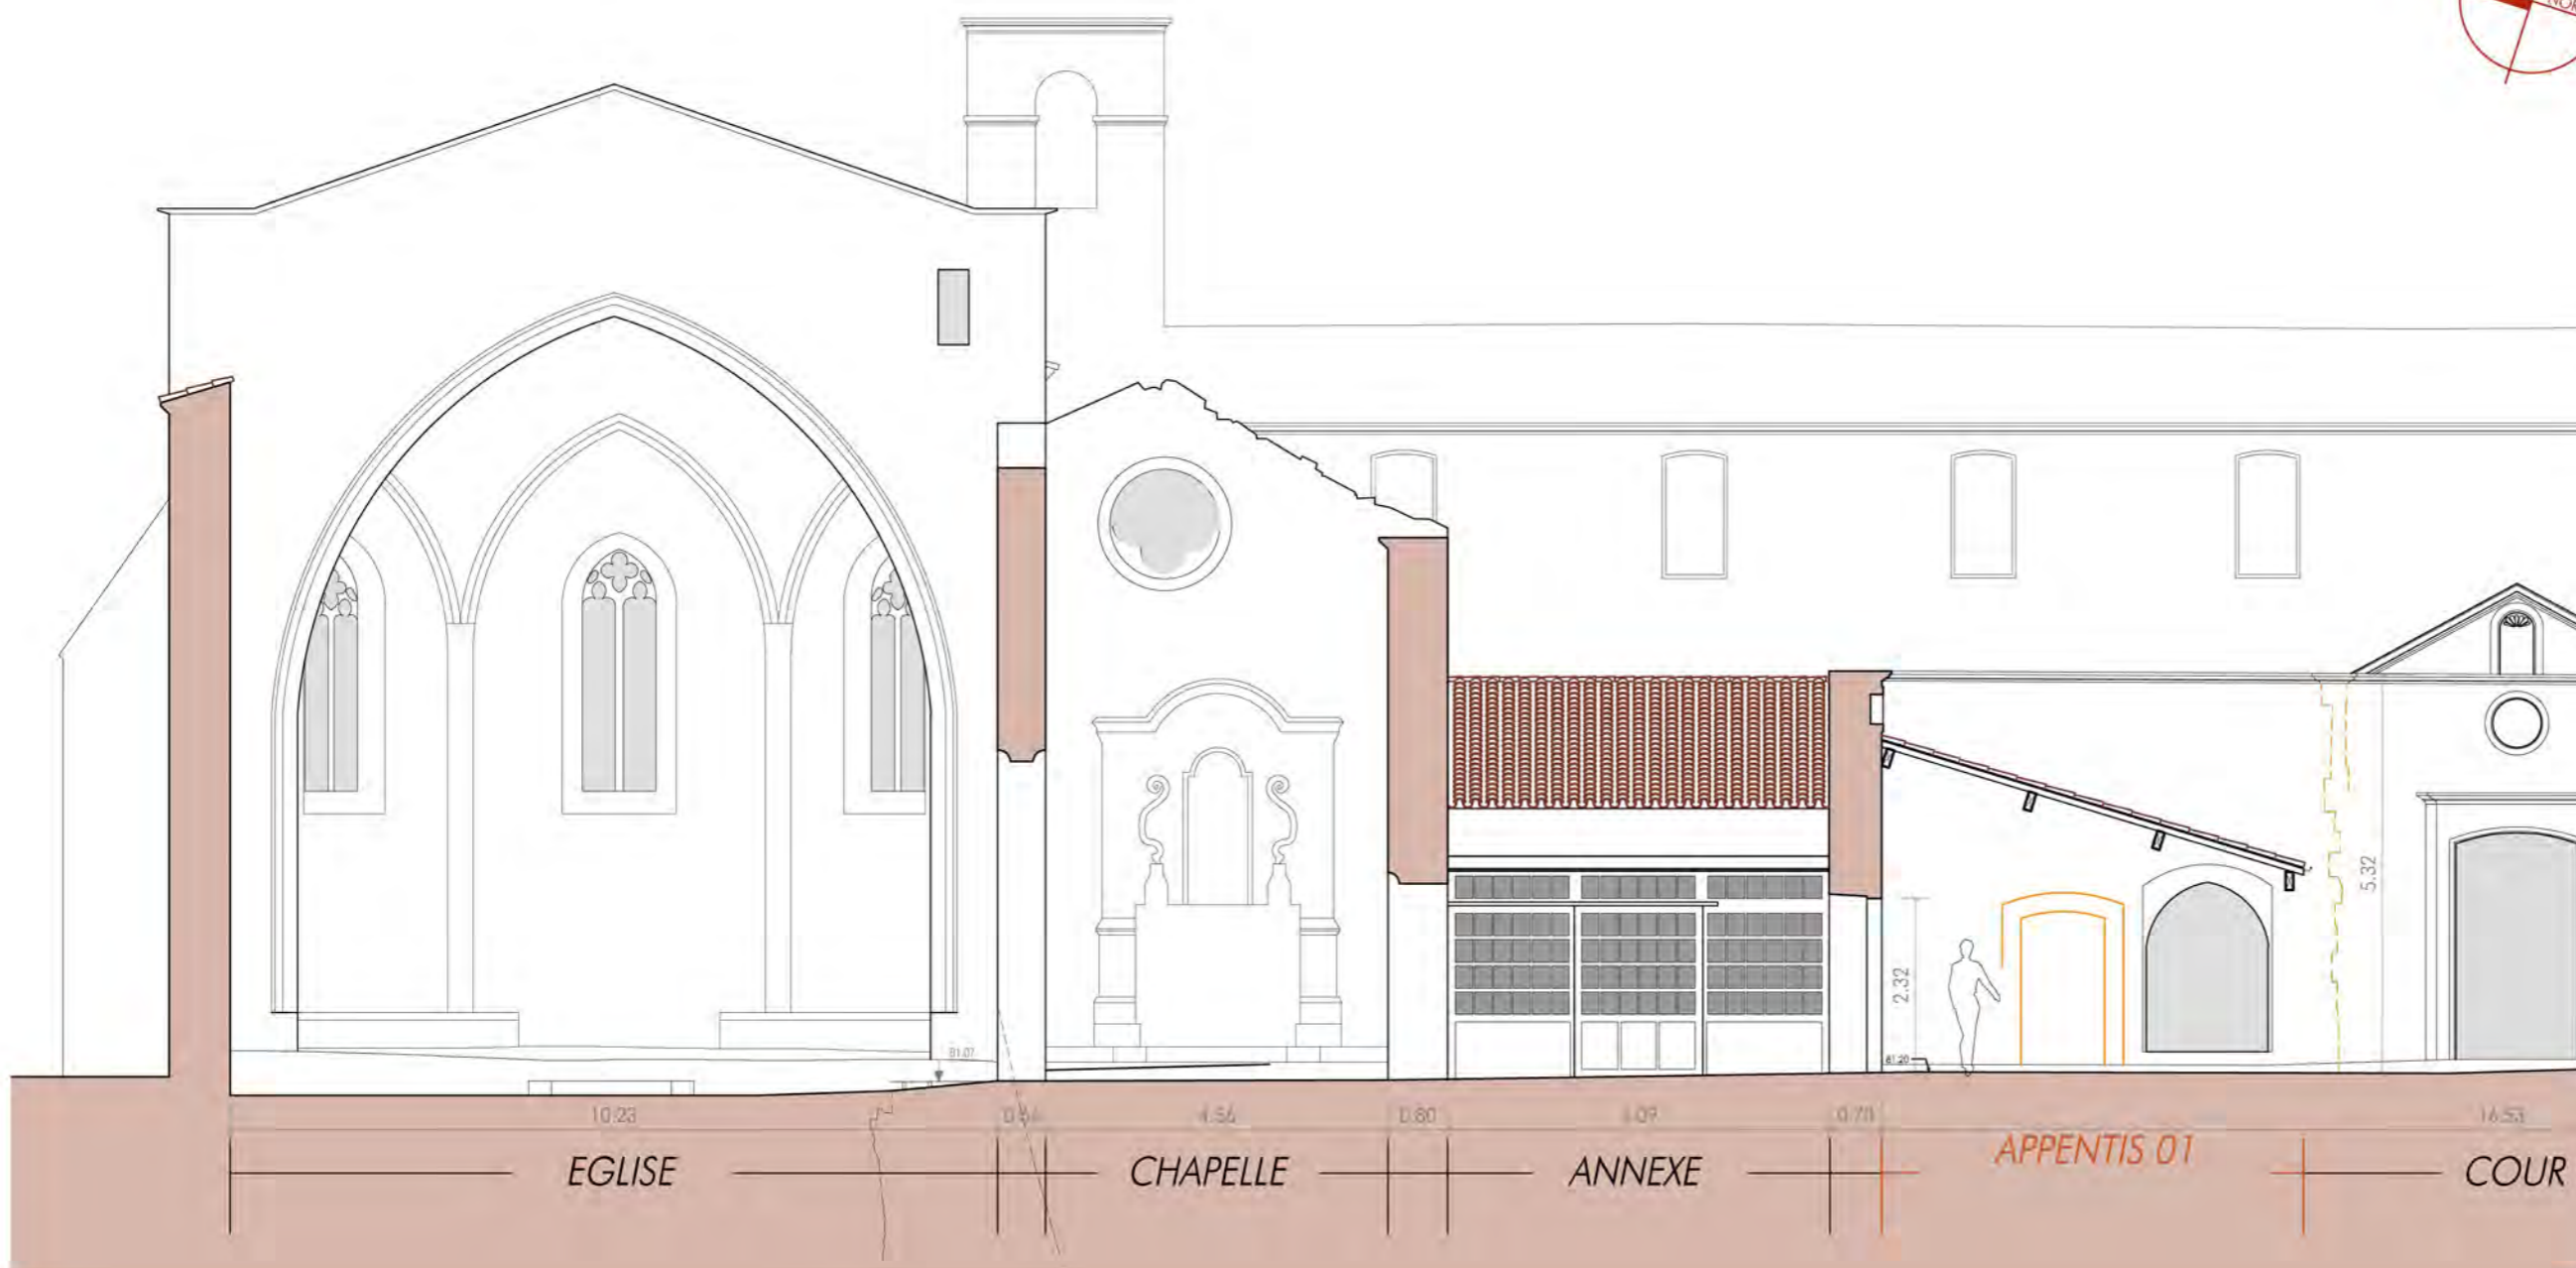
EDL 13
26/26

Coupe transversale CC'
dans église et chapelle
